ADLFI. Archéologie de la France - Informations

Basse-Normandie | 2013

Caen – Le Château

n°3239

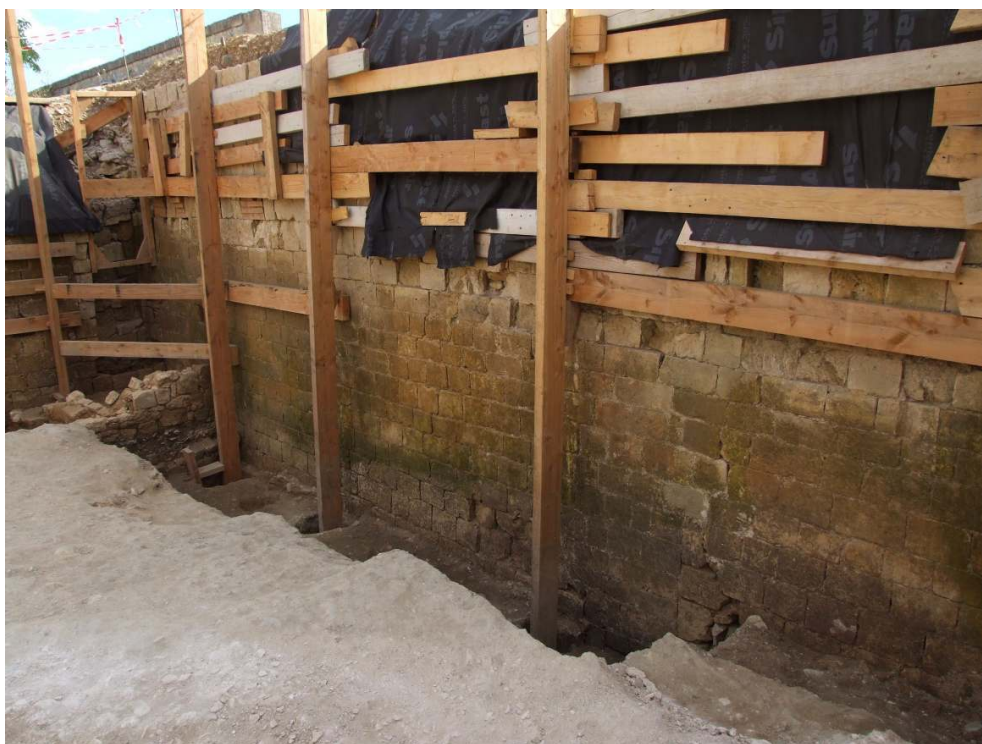
Fig 01

Vue générale du pignon ouest de l'édifice

- 3 Concernant le grand édifice, qui couvre une surface de près de 300 m², les fouilles de l'été 2013 ont permis de confirmer l'existence d'un bâtiment à deux niveaux avec la mise au jour d'une maçonnerie orientée nord-sud. Ceci permet la présence, dans le tiers ouest, d'un espace de 90 m² sur plus de 3 m de haut, accessible à l'origine par une porte dans l'angle nord-ouest. Le niveau de circulation de cet espace est constitué de terre battue. Il repose sur un ressaut de fondation interne du pignon, dont les fondations existent sur plus d'1,50 m de haut.

- 4 Des restes d'un enduit de chaux ont été mis en évidence sur le pignon ouest avec, tracées en creux, des lignes permettant d'imiter un appareil de pierres. La datation de cet enduit

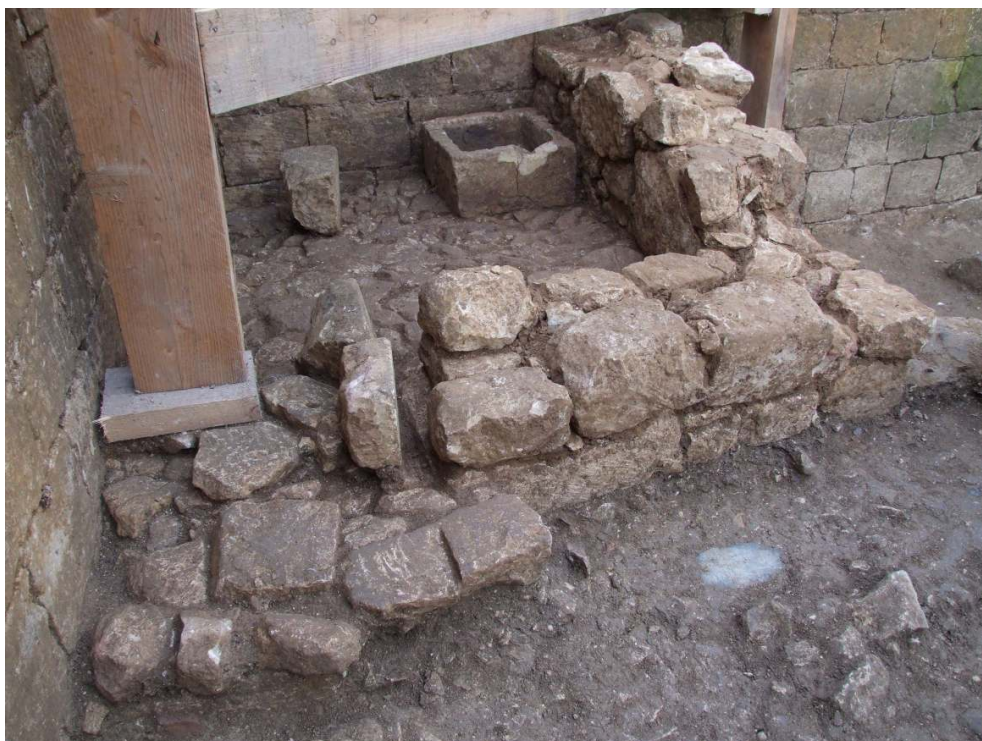
Fig 02

Détail du réduit installé dans l'angle sud-ouest de l'édifice
Cliché : B. Guillot, Inrap/Craham

- 8 Au cours du Moyen Âge, une seconde ouverture à l'étage bas est percée dans l'angle sud-ouest, permettant un accès direct vers le sud. Au débouché de la porte, deux murets délimitent un petit espace, de moins de 2 m², comprenant un dallage en galets calcaires et un accès vers le reste du bâtiment. La présence d'une auge en pierre dans cet espace renforce son identification comme un réduit pour un petit animal, comme un chenil par exemple.
